ELABORAT ZAŠTITE OKOLIŠA
ZA POSTUPAK OCJENE O POTREBI PROCJENE UTJECAJA NA OKOLIŠ ZA ZAHVAT
CRPLJENJE PODZEMNE VODE IZ BUŠOTINE „EZ-1“, K.Č.BR. 1386/2, K.O. REČICA
ZA TEHNOLOŠKE POTREBE NA FARMI JUNADI ŠUMBAR
GRAD KARLOVAC, KARLOVAČKA ŽUPANIJA

Zagreb, ožujak 2018.

Nositelj zahvata: PPK Karlovačka mesna industrija d. d.
Selce 33, 47000 Karlovac

Ovlaštenik: C.I.A.K. d.o.o.
Stupničke šipkovine 1, 10255 Donji Stupnik

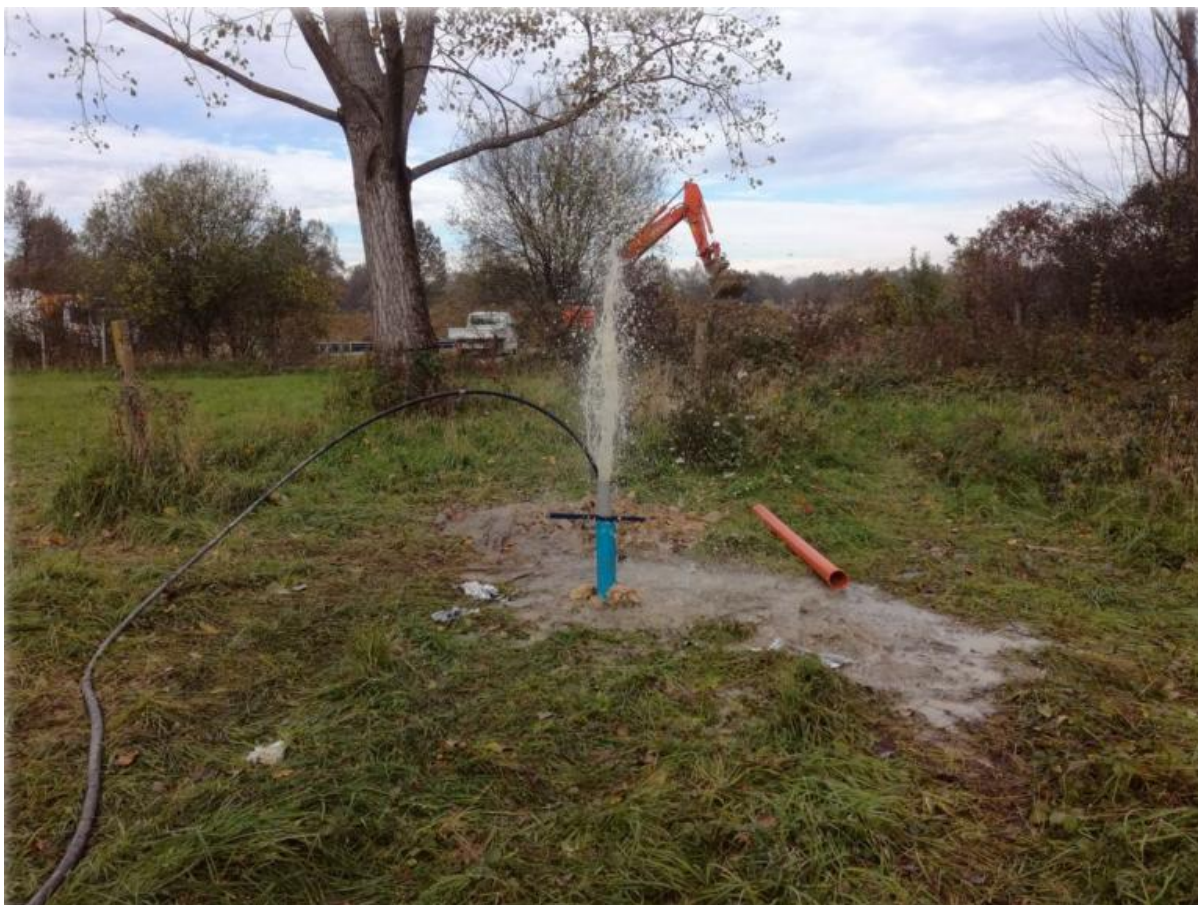
Slika 3. Istražno-eksploatacijski zdenac „EZ-1“ na k.č.br. 1386/2, k.o. Rečica

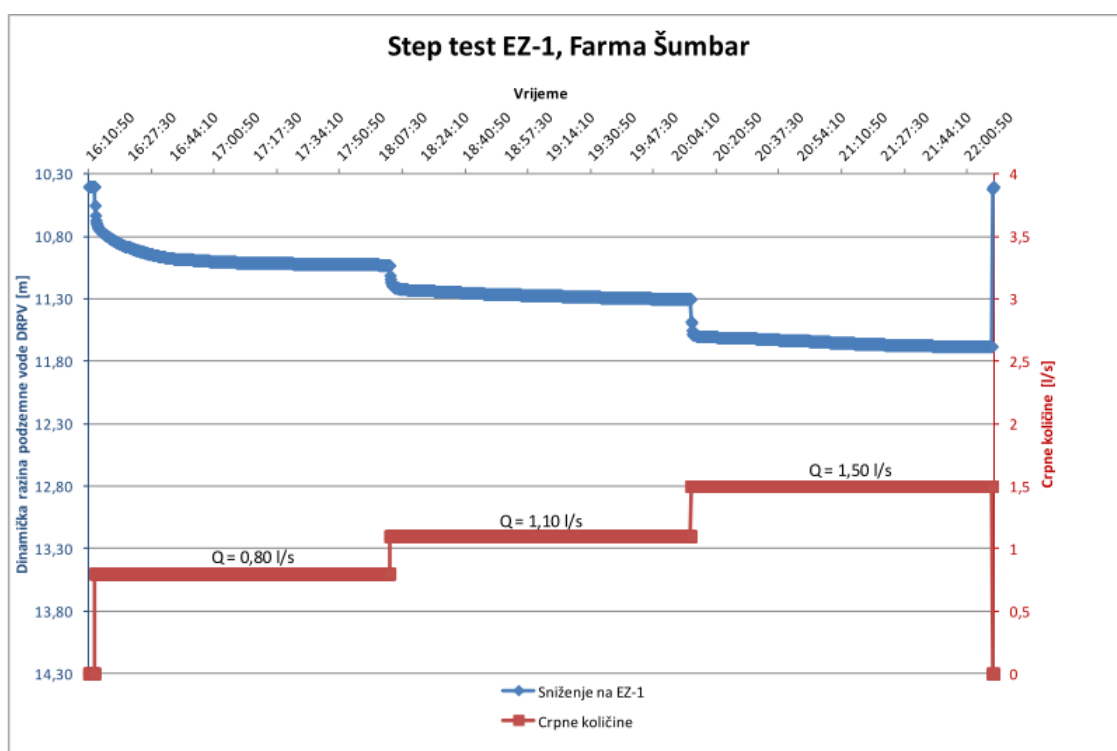
**Slika 5.** Sniženja u eksploatacijskom zdencu „EZ-1“ za crpljenje u koracima

Tablica 2. Mjerenje dinamičke razine podzemne vode na eksploatacijskom zdencu „EZ-1“

KORAK "i"	Crpna količina Q_i (m ³ /s)	Sniženje s_i (m)	Prirast crp. Količine δQ_i (m ³ /s)	Prirast sniženja δs_i (m)	Specifično sniženje s/Q (s/m ²)
1.	0,00000	0,0000			
2.	0,00080	0,6300	0,00080	0,6300	787,50
3.	0,00110	0,9000	0,00030	0,2700	818,18
4.	0,00150	1,2800	0,00040	0,3800	853,33
5.	0,00250	2,3600	0,00100	1,0800	944,00

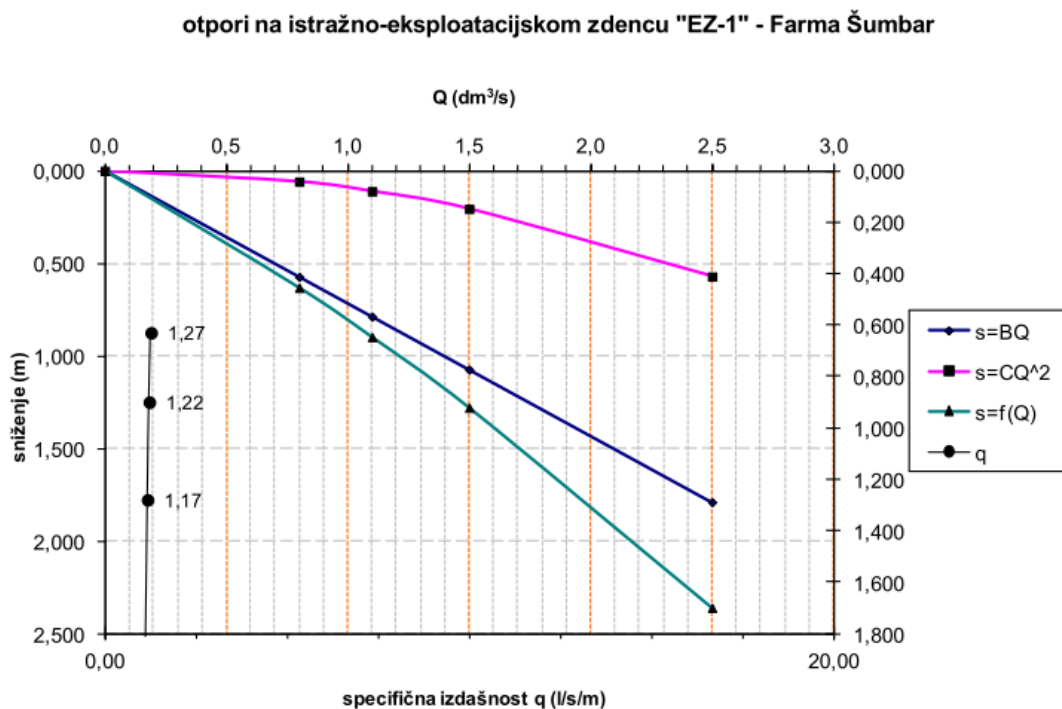
Slika 7. Gubitci u eksploatacijskom zdenцу „EZ-1“ i vodonosnom sloju

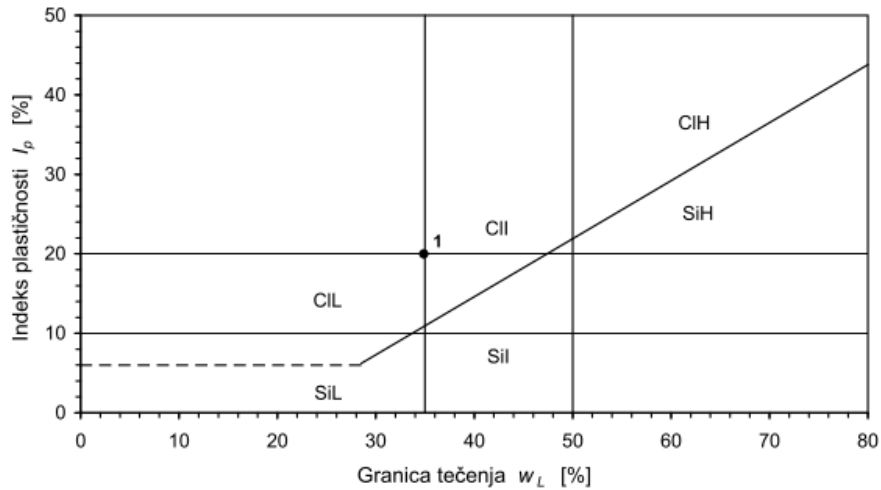
DIJAGRAM PLASTIČNOSTI

ESCS Klasifikacija tla prema načelima EN ISO 14688-2
